**KARABÜK ÜNİVERSİTESİ  
MÜHENDİSLİK FAKÜLTESİ**

**STAJ DEFTERİ**

**KARABÜK-2017 YAZ STAJI**

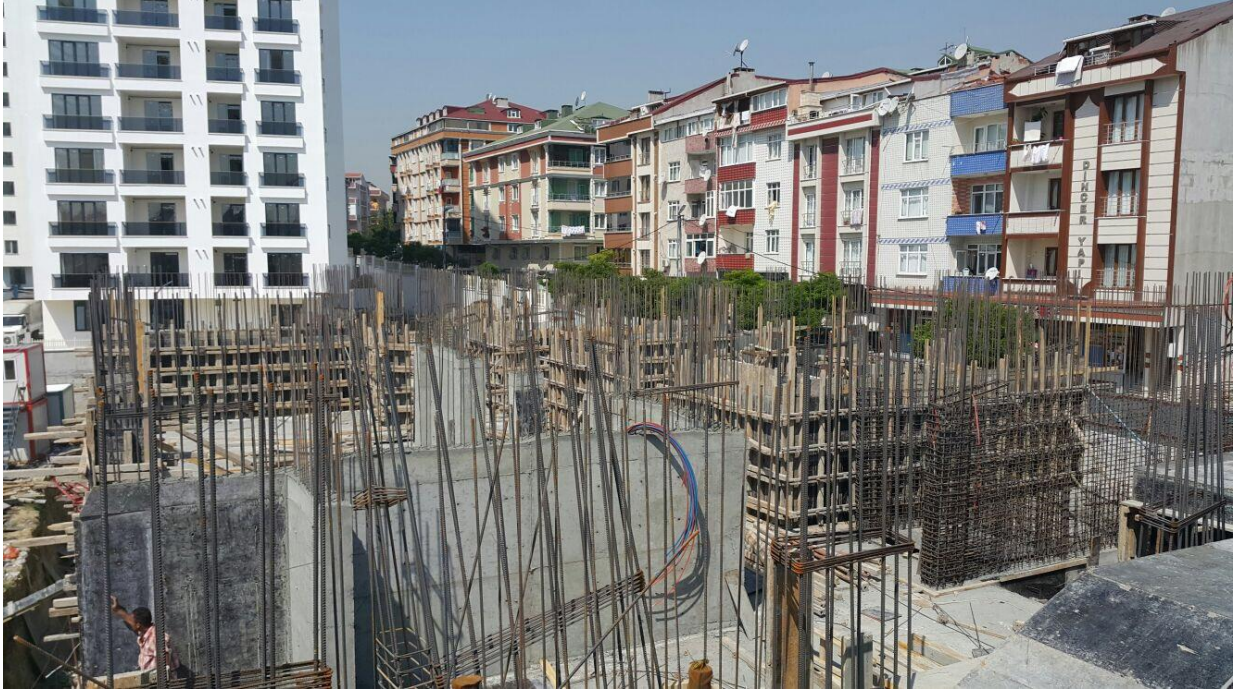
**Şekil 1** Zemin kattaki kalıp işlemleri

Bugün şantiye stajımın ilk günüydü. Stajımı Ray Mimarlıkta yapmaktayım. Ray Mimarlık 2008 yılında kurulmuş olup proje ve yapı üretiminde gerekli donanımı ve koordinasyonu sağlamış olan bir inşaat firmasıdır. Bu firma iki inşaat mühendisi, bir mimar ve belirli taşeron firmalarla işbirliği yapmaktadır. Stajımın ilk gününde firma çalışanı inşaat mühendisi Furkan Bey bana şantiye alanını göstererek stajım için gerekli bilgiler verdi. Furkan Bey'in direktifleri doğrultusunda yapacağımız okul şantiyesini dolaştık. Şantiye alanında iki tip okul yapılıyordu. Bunlar 480 tip ve 720 tip okuldu. 480 tip okulun kaba inşaatı tamamlanmış ince işlerine geçilmişti. 720 tip okulun ise sadece bodrum katının betonu atılmış zemin katının kalıp çakma işlerine geçilmişti (Şekil 1). Şantiye şefiyle ilk olarak teleskopik direk, plywood ve yapılan hatalar sonucu betonda oluşan segregasyonu inceledik. Bodrum katta atılan kolonlardaki kaymalar gözüme çarptı. Bunun sebebini sorduğumda ise aks hatalarından kaynaklandığını söyledi. İlk gün olduğu için daha çok hasbihal şeklinde geçti ve akşam 17:00'da işe son verdik.

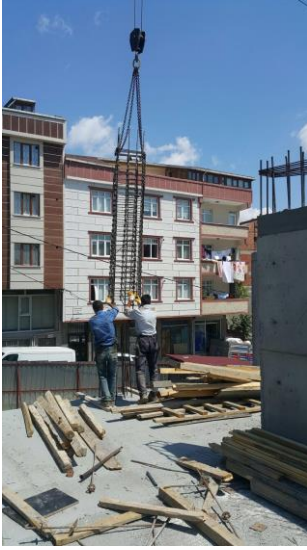
Bugün kolon kalıpları hazırlanmış olan 720 tip okul şantiyemizin demir işlerine geçildi. Zemin kattaki kolonlarımız için demir imalat çalışmaları yapıldı. Sahada hazırlanmış olan, kolon esas demirleri ve etriyelerinden oluşan donatı vinç yardımıyla yerlerine yerleştirildi ve ardından kalıpları çakıldı (Şekil 1). Bu esnada etriye ve esas demir bağlama işçiliklerini ve çiroz bağlantılarını gördüm (Şekil 2). Çirozun beton şişmesini engellemesinin yanında, donatının yanıl hareketini engellemek için de kullanıldığını öğrendim yani bir nevi etriye görevi görüyormuş. Gün boyu demir imalatına devam edildi (Şekil 3). Ben de bu sırada şantiye çevresinde yapıımı süren perde duvarları inceledim ve projeye bakarak yerleştirilen demirlerin ölçüsünün doğru olup olmadığını kontrol ettim.

**Şekil 1** Demir donatılarının yerleştirilmesi

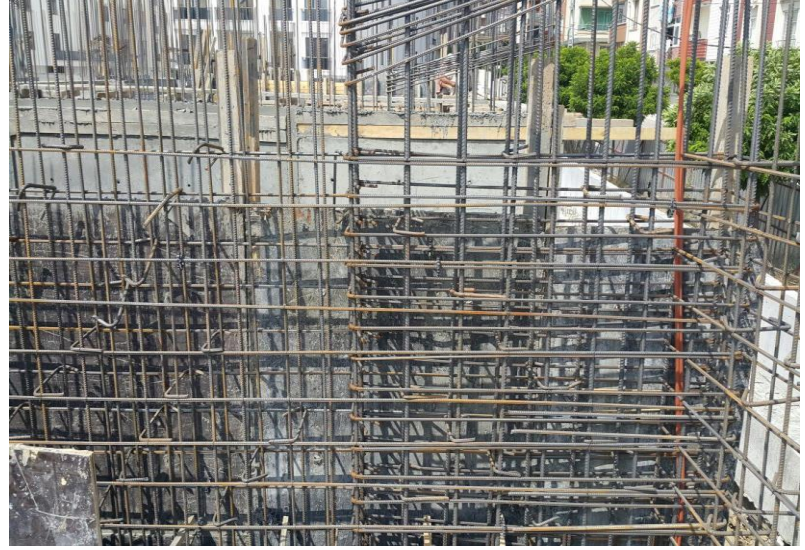
**Şekil 2** Düşey donatılarda kullanılan çiroz bağlantıları

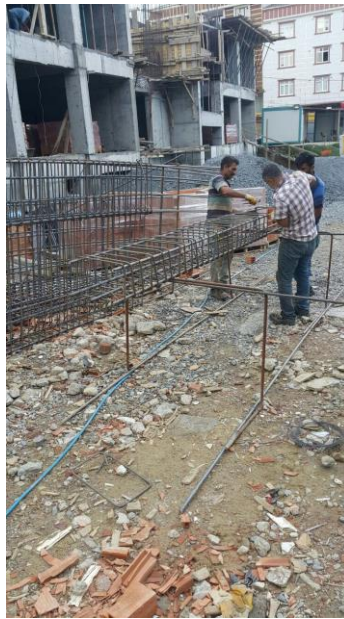
**Şekil 3** Kolon için hazırlanan demir donatılar

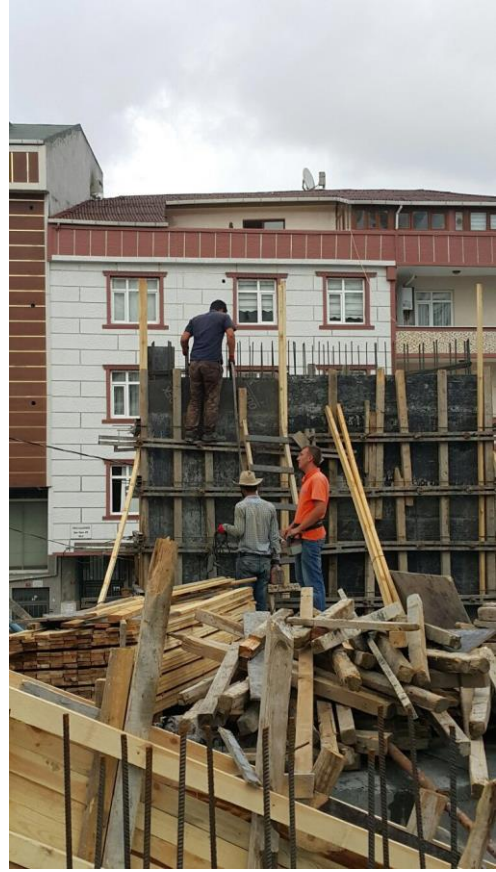
**Şekil 2** Betonun boşluksuz yerleşmesi için vibratör kullanılması

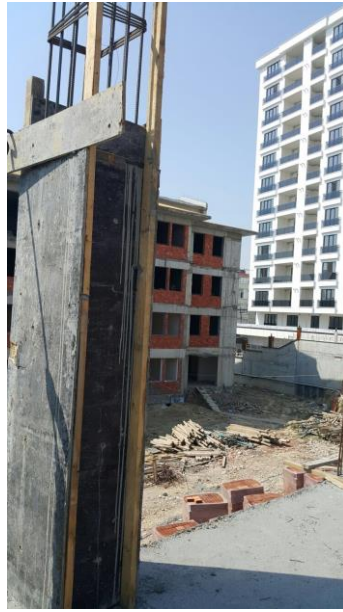
Bugün şantiyeye geldiğimde dün kolonlara dökülen betonun priz alması için iki gün boyunca beklenilmesi gerektiği söylenildi. Bunun kolonlara dökülen betonun mukavemet kazanması için gerekli olduğunu öğrendim (Şekil 1). Normalde 28 gün beklenilerek yaklaşık %80 mukavemet kazanan beton, inşaat yapımı süresince bu zaman 3-5 gün arasında kısaltılarak betonun %60 dayanım kazandığı görülmüş ve bu şekilde beton priz süresi inşaatlarda böyle kısa bir zamanda gerçekleştirilmiştir. Bunun amacının bir yandan zaman kazanmak olduğu söylenebilir. Ben de bu sırada yapımı süren merdivenleri inceledim. Demirleri yerleştirilen merdivenlerin projesini inceleyerek demir kalınlıklarını ve uzunluklarını kontrol ettim (Şekil 2).

**Şekil 1** Betonu dökülen kolon donatısının priz alması

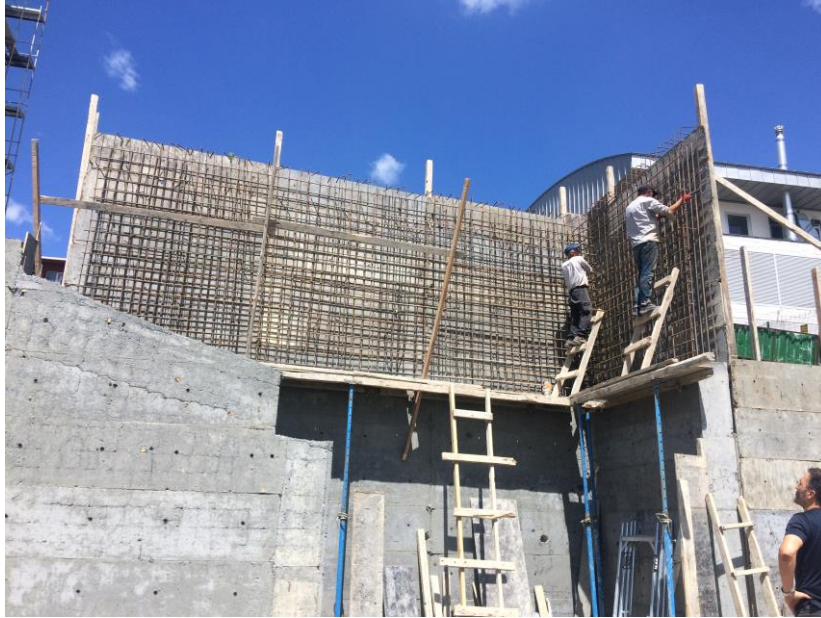
Bugün zemin kattaki kolonların priz almasını beklerken okul çevresinde imalatına devam edilen perde duvarların demir donatıları hazırlandı. Kademe kademe devam eden perde duvar imalatında bir yandan demir donatılar yerleştirilip kalıplar çakılırken (Şekil 1) diğer yandan da okul girişine bağlanacak olan merdiven için zemin tesviye işlemi yapıldı. Merdiven temeli atılmadan önce tesviye edilmiş zemine grobeton takviyesi yapıldı (Şekil 2). Şantiye şefimiz Furkan Bey bana grobeton yapımındaki amacın zemin ile temelin irtibatını keserek zeminden gelebilecek su veya zararlı kimyasalların temel betonarmesine zarar vermesini önlemek ve temel altının donatı döşenmesi için gerekli düzlüğe getirmek olduğunu söyledi. Bu bilgiyi de aldıktan sonra daha öncesinde bodrum katta kalıpları hazırlanmış olan hatıllar için beton dökümü yapılmaya başlandı. Hatılların duvarların altına gelen beton olduğunu, bodrum kata alt yapı geleceği için yumuşak beton (grobeton) döküldüğünde duvarlarda eğilme olmaması için hatılların kullanıldığını öğrendim.

Şekil 1 Perde duvar donatılarının yerleştirilmesi

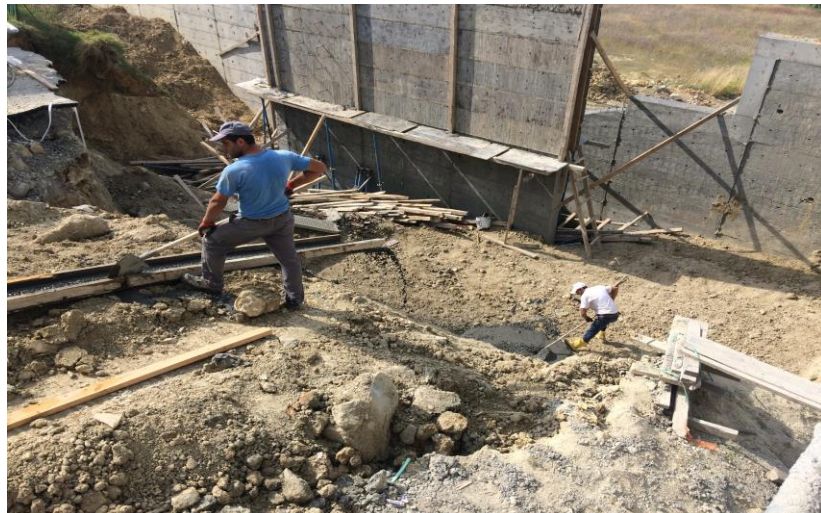
Şekil 2 Temel öncesi tesviye işlemi (grobeton dökümü)

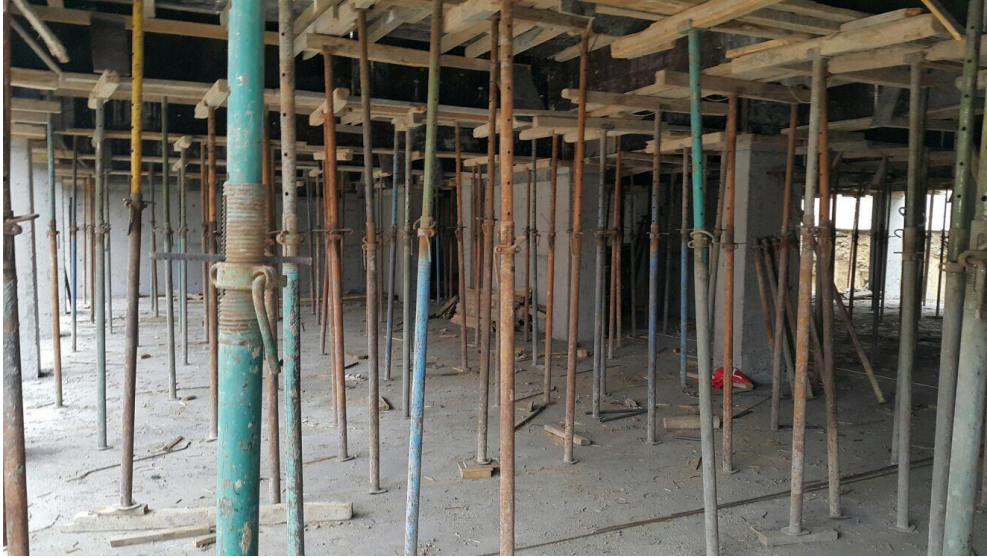
Bugün okul inşaatımızın birinci katının kiriş döşeme imalatına geçildi. Priz süresi tamamlanmış olan kolonlarımızın kalıpları söküldü ve bu kolonların hizasında ahşap ve demir dikmeler konularak kiriş ahşap kalıp imalatına başlandı. Kiriş kalıpları yerleştirildikten sonra döşeme kalıplarının altına güvenilir bir şekilde durmasını sağlayacak teleskopik direkler yerleştirildi (Şekil 1). Kalıplar yerleştirilirken 125x250cm ebatlarında plywoodlar kullanıldı. Bu plywoodların kolon, kiriş ve döşemelerin üzerine dökülen betonun kalıp çıkarıldığında istenilen şekli elde edebilmemiz için kullanıldığını öğrendim. Ayrıca bir yandan da bu plywoodların beton dökülmeden önce yağlanması betonun kalıba yapışmasını engeller. Kalıplar arası boşluklar kontrol edilerek beton dökümünde oluşabilecek sızmaların önüne geçildi. Projede belirtilen havalandırma ve baca boşlukları için alan bırakılarak etrafı tahtalar ile örüldü. Daha sonrasında döşemeler için hazırlanmış donatılar yerlerine yerleştirildi. Döşemelerde genellikle 8'lik ve 10'luk çelikler kullanıldı. Paspayı için döşemelerin altına 1.5cm'lik mesafe bırakıldı (Şekil 2).

Şekil 1 Döşeme kalıplarına alttan destek sağlayan teleskopik direkler

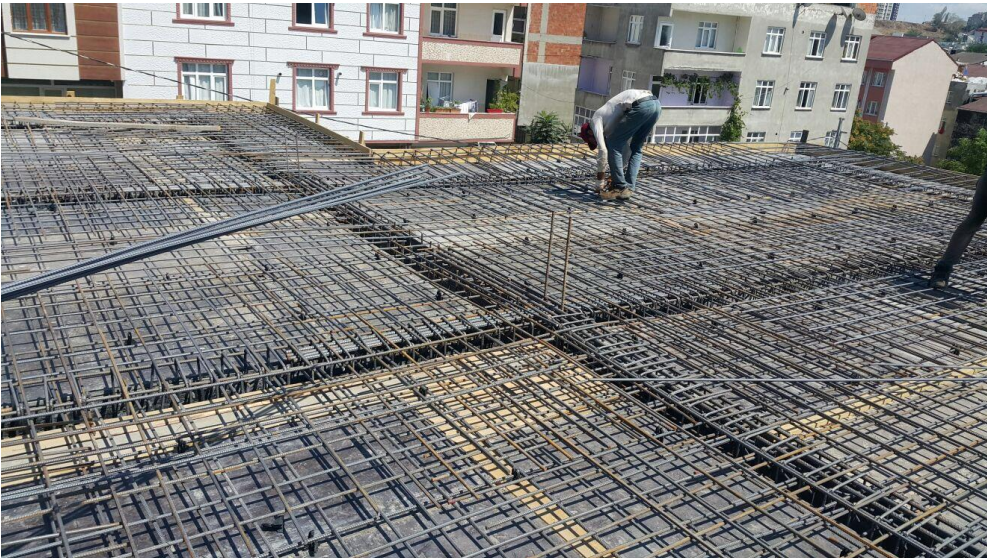
Şekil 2 Döşeme donatıları ve donatıların altına bırakılan paspayı (pas taşları)

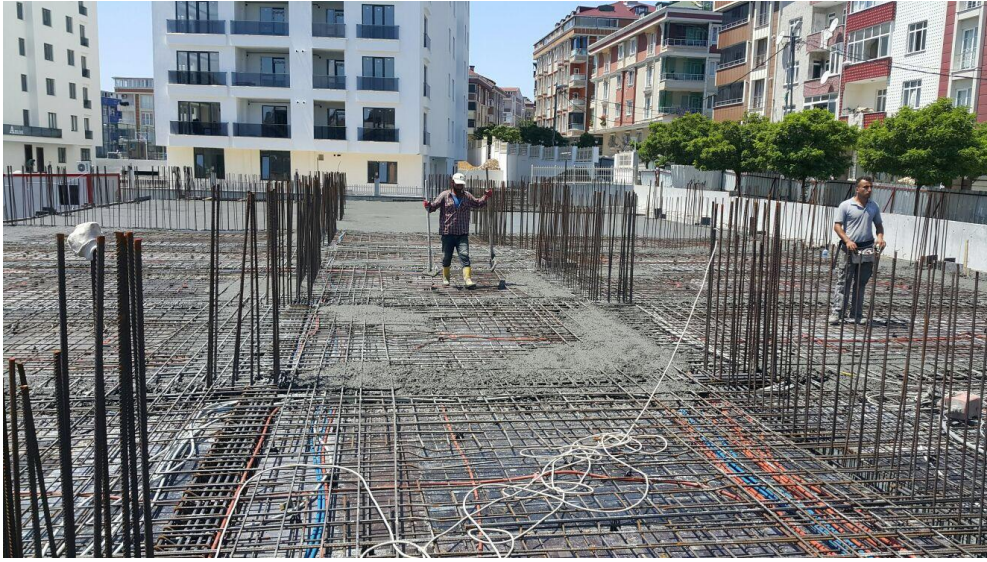
Önceki gün döşeme kalıpları ve donatıları hazırlanan alanı şantiye şefimiz Furkan Bey ile beraber inceledik. İnceleme sırasında demir ve kalıp arasındaki paspayını, demirlerin bağlanma şekillerini, kirişlere konulan esas, montaj ve etriye demirlerinin konulma amaçlarını öğrendim. Kirişlere konulan montaj demiri; taşıyıcı bir etki göstermemekle beraber kirişin kolona montaj işleminde görev almaktadır. Esas demir ise çekme mukavemetine karşı etki göstermektedir. Kirişlere konulan pilye ise mesnetlerde negatif momenti, aralıklarda ise pozitif momenti karşıladığını öğrendim. Beton dökümü esnasında kolonlardaki dışarı taşan demir uçlarını farkettim ve mühendise sorduğumda bunların filiz diye adlandırılan, yaklaşık 1m boyunda bırakılarak kat boyunca tek bir hizada kolon sistemi oluşturulması için gerekli olduğunu öğrendim (Şekil 1). İncelemeler sonrasında beton dökümüne geçildi. Beton pompası yardımıyla kiriş ve döşemeler betonla dolduruldu. Hemen ardından beton arası boşlukları önlemek ve homojenliği sağlamak amacıyla vibratör uygulanarak beton içindeki boşluklar sıkıştırıldı (Şekil 2).

Şekil 1 Kolonlarda fazladan bırakılan demir filizler

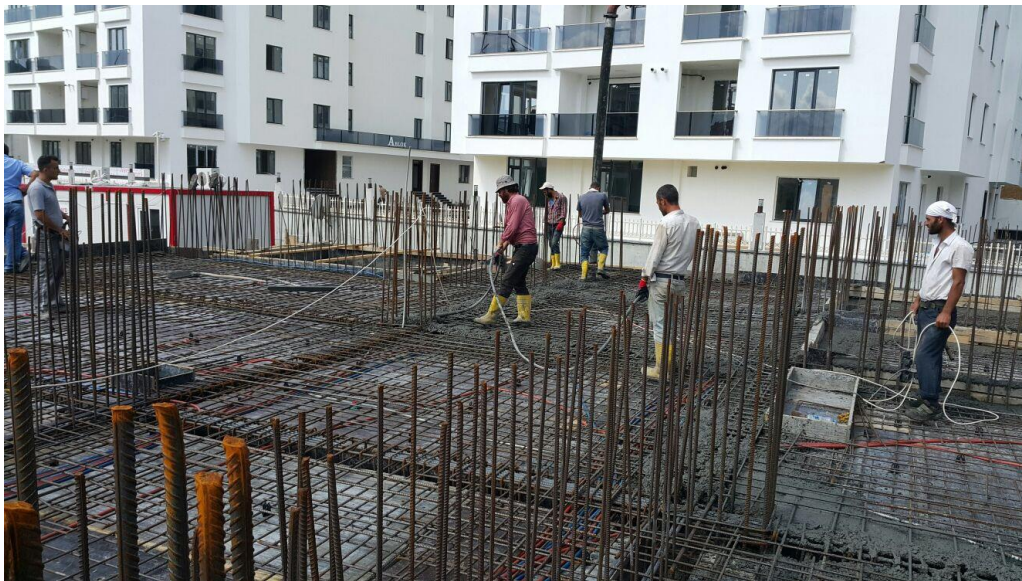
Şekil 2 Beton dökümü ve betonun vibratör yardımıyla sıkıştırılması

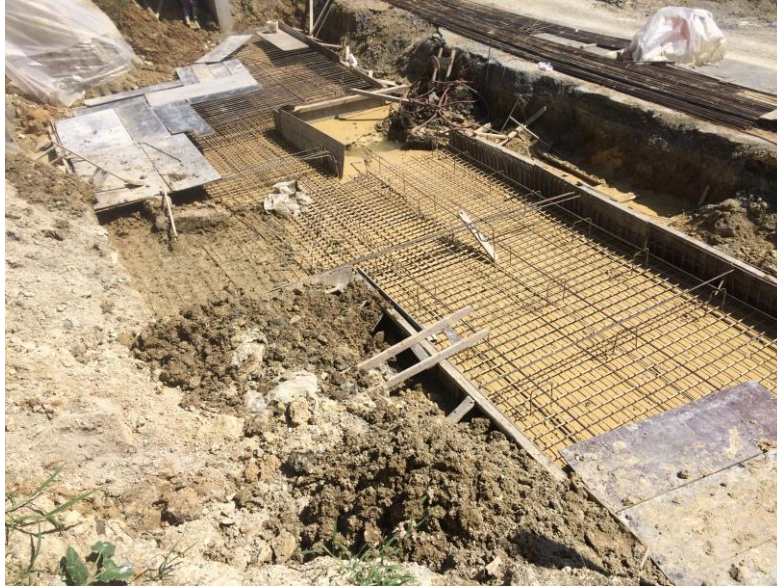
Dün kiriş ve döşemelere dökülen betonun priz almasını beklerken bugün perde duvar imalatına devam edildi. Okulun arkasından bağlanacak olan merdiven için hazırlanmış temel dün şiddetli yağmur yağması sonucu çöktü ve gün boyu işçiler tarafından donatıların arası temizlendi (Şekil 1). Şefimiz bunun kendi ihmalsizlikleri olduğunu, yağmur suyunu engellemek için çeşitli önlemler alınabileceğini söyledi. Bu sırada okul girişine yapılacak olan bekçi kulübesine başlandı. 5x5m' lik alana sahip olacak yapı için ilk olarak harfiyat işlemi gerçekleştirildi ve zemin düzleştirilerek toprağın temelle bağlantısını kesmek için grobeton dökümü yapıldı. Bu yapı fazla büyük olmadığı ve yapıya çok yük binmediği için papuç temel tercih edildi (Şekil 2). Ayrıca bu tip temel uygulaması en kolay temellerden bir tanesidir ve genellikle kare veya dikdörtgen şeklinde olur. Temel işlemi bittikten sonra beton dökümüne geçildi ve beton döküldükten sonra vibratörle sıkıştırma gerçekleştirildi (Şekil 3).

**Şekil 1** Sağnak yağış sonrası temelin çökmesi

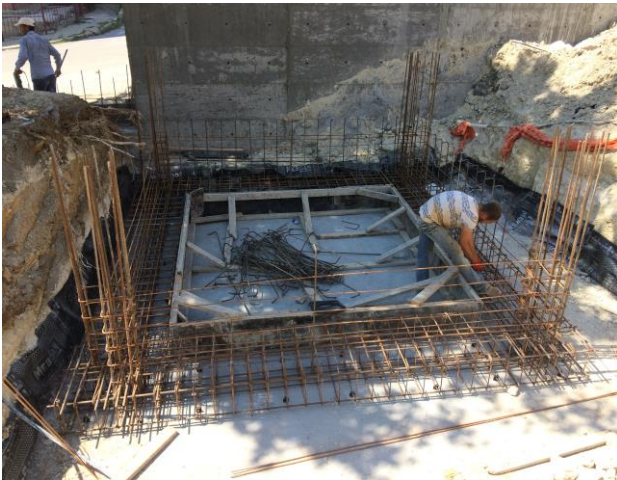
**Şekil 2** Papuç temel için donatıların yerleştirilmesi

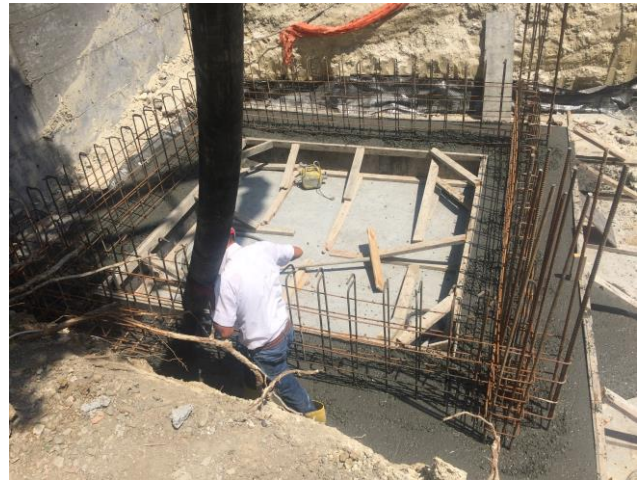
**Şekil 3** Kalıpları hazırlanan temele beton dökümü

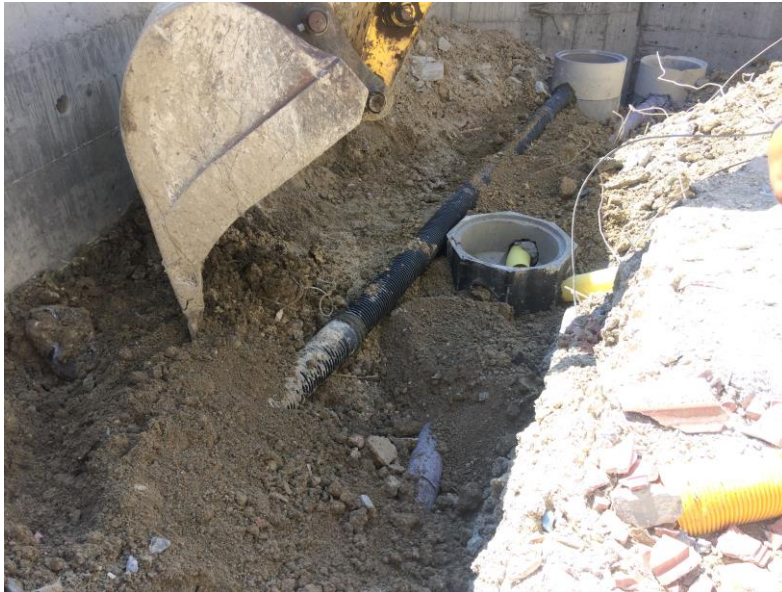
Şekil 2 Zemin altı drenaj ve koruge borularının yerleştirilmesi

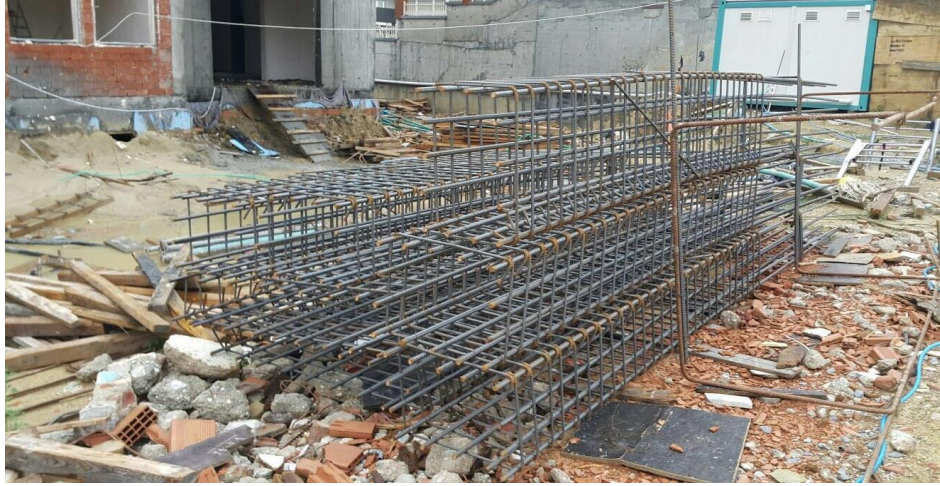
Bugün filizleri bırakılmış kolonlarımıza ekler yapılarak statik projeye uygun demir bağlantıları işçiler tarafından yapıldı (Şekil 1). İşçiler tarafından yapılmış olan kolon donatılarını inceledim. Etriye mesafesinin kolon kiriş birleşim noktalarında sıklaşarak 10 cm hatta kiriş birleşim noktasında 5 cm olduğunu, kolon orta bölgesinde ise bu aralığın 20 cm olduğunu ölçerek farkettim. Bunun nedenini şantiye şefimizi Furkan Bey'e sorduğumda bana deprem yükü karşısında kirişlerin en çok birleşim bölgelerinde yüke karşı etki ettiklerini ve bu yükler karşısında gerekli mukavemete sahip olması için bu bölgede etriye sıklaştırılması yapıldığını söyledi. Etriyenin neden kullanım amacının ise kolonlarda kesme kuvvetine karşı etki ettiğini söyledi. Beton dökülmeden önce demirlerin kontrolü için kolonların bir kapağı açık bırakıldı. Gün boyu kolonların donatı işlemlerine devam edildi. Sahada hazırlanan donatılar vinç yardımı ile gereken yerlere yerleştirilip kalıp çakma işlemine geçildi (Şekil 2).

**Şekil 1** Kolon için sahada hazırlanan demir donatılar

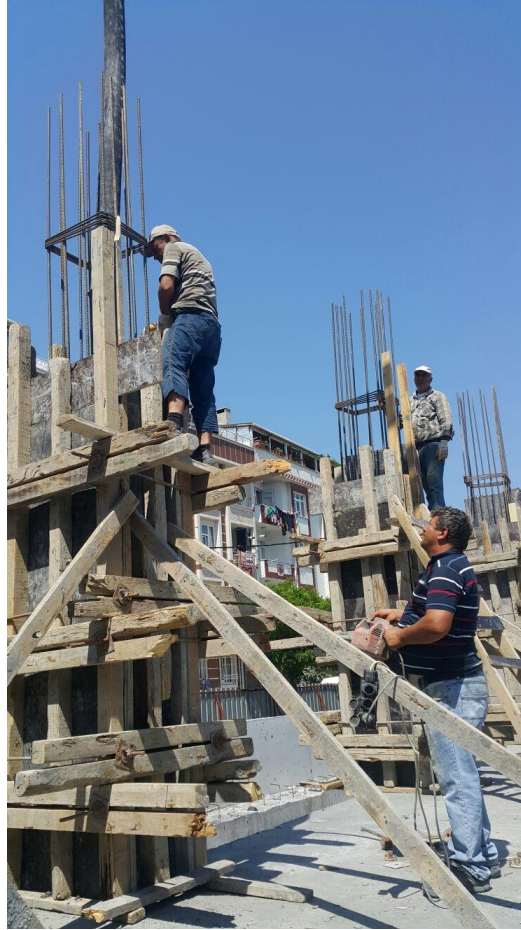
Bugün kolonlarda bazı hatalar tespit edildi. Şantiye şefimiz Furkan Bey ile birlikte yaptığımız incelemeler sonucunda kolonlardaki etriyelerin 135 derece olmadığını ve esas demirlere bağlanan tellerin çoğunda yanlış bağlantı uygulanarak etriye mesafelerinin yanlış olduğunu, işçi hatalarının olduğunu farkettilik. Hatalı kolonlar tekrar incelenmeden geçirilerek yanlışlar düzeltildi. Yarıda kalan demir donatıların yerleştirilme işlemine devam edilirken kolonlarda karşılıklı düşey donatıları birbirine bağlamak ve mesafeyi sabit tutarak aynı uzaklıkta kalmasını sağlamak için çiroz S şeklindeki çirozlar kullanıldı. Daha sonra kalıp işlemleri de tamamlanan kolonlara metraj hesabı yapılarak gerekli miktarda beton istendi ve betonun gelmesiyle, hazırlanan kalıplara beton pompası yardımıyla beton dökümü yapıldı (Şekil 1). Metraj hesabını yapabilmek için bilgisayardan çıkardığımız proje incelendi ve gerekli hacim hesaplandı (örneğin perde duvarlarda boy, genişlik ve et kalınlığı çarpılarak metre küp cinsinden gerekli beton hesaplanır).

**Şekil 1** Kolonlara beton dökümü

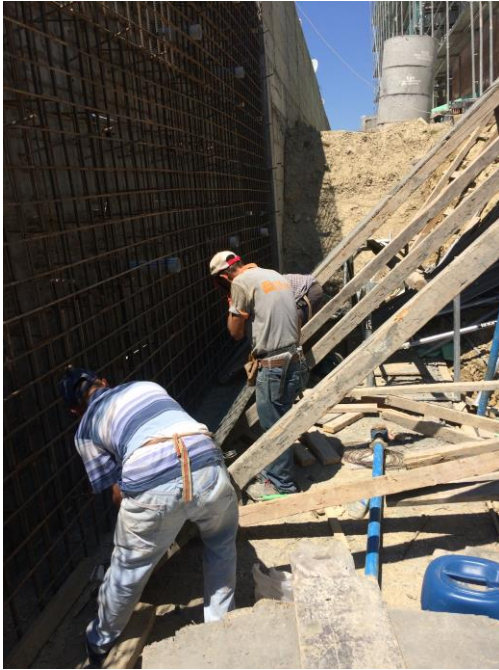
Bugün kolonlarımızın priz alma işlemi sürerken yapımı devam eden perde duvar ve bekçi kulübesi imalatını inceledim. Yaklaşık 5 m yüksekliğinde olan perde duvarlarımız için kalıplar önceden birleştirilerek en son hazır konuma getirildikten sonra donatılar yerleştirildi (Şekil 1). Perde duvarımızdaki boyuna ve enine donatılarda 25 cm boşluk bırakıldı ve beton dökümü esnasında donatının projedeki gibi istenilen yerde olması için tel yardımıyla birbirine bağlandı. Daha sonra perde duvarımızdaki elemanlara gelecek kesme kuvvetini karşılamak ve boyuna donatımızın kalıp içerisinde dik ve düzgün durmasını sağlamak amacıyla enine donatı olan etriyeler kullanıldı. Kalıp işleminden sonra donatılar da yerleştirildikten sonra beton dökme işlemine geçildi (Şekil 2). Beton dökümü gerçekleştikten sonra bekçi kulübesini incelemeye gittim. Temeli atılmış olan kulübenin temel sağlamlaştırma işlemleri yapıldı. Temel yükseltildikten sonra içi dolgu yapılarak üstü çakıl ile örtülüp hasır döşendi (Şekil 3).

Şekil 1 Perde duvar kalıp ve donatılarının yerleştirilmesi

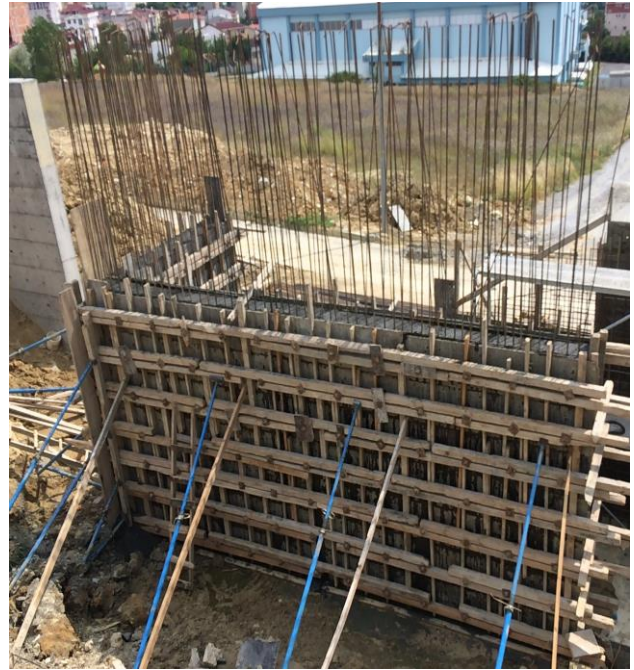
Şekil 2 Beton dökülen perde duvar

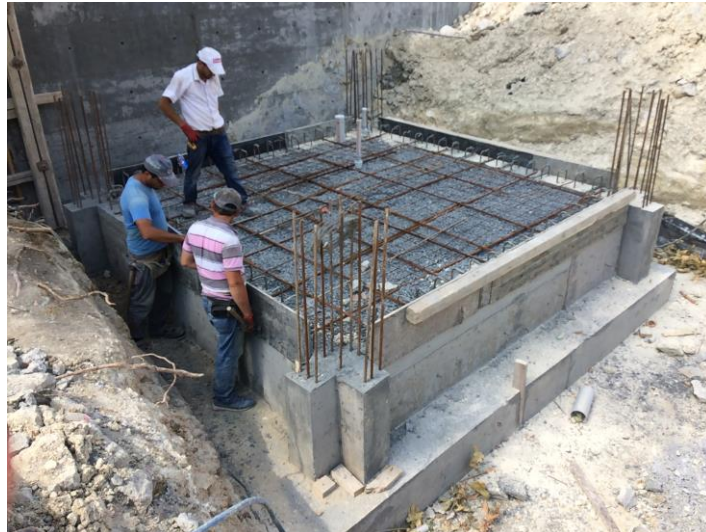
Şekil 3 Bekçi kulübesi dolgu ve hasır döşeme işlemi

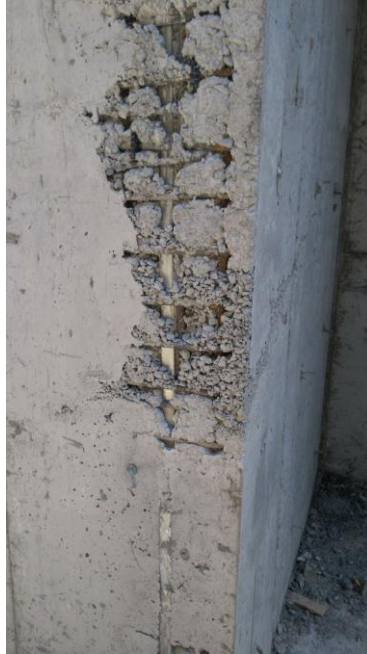
Priz alma süresi tamamlanan kolonlarımızın bugün kalıp sökme işlemlerine geçildi. Şakül ile kolonların kontrolü yapıldı. Şakül düşey olan kolonlarımızın dikliğini kontrol etmemizi sağlar. Herhangi bir soruna rastlanmadı. Fakat kalıplar söküldükten sonra bir kolonda segregasyon hatası fark edildi (Şekil 1). Beton dökümü esnasında beton pompasının betonu yüksekten dökmesiyle iri çakılların incele kırıya hızla düşmesinin böyle bir hataya sebep olduğunu söylediler. Ayrıca beton döküldükten sonra uygulanan vibratör uygulamasının gereğinden az veya çok kullanılması da böyle bir hatayı doğurabilir. Bunu telafi etmek için şantiye şefimiz Furkan Bey tarafından basınç ve eğilme dayanımı yüksek bir tamir harcı ile segregasyon hatasına uğramış olan kolonumuzun onarılması sağlandı. Bir yandan da kiriş kalıpları projeye uygun bir şekilde yerlerine yerleştirildi ve ardından hazırlanan döşeme ızgarasının üzerine döşeme kalıpları oturtuldu (Şekil 2). Döşeme ve kiriş altları sık bir şekilde teleskopik direklerle desteklendi.

**Şekil 1** Segregasyon hatası

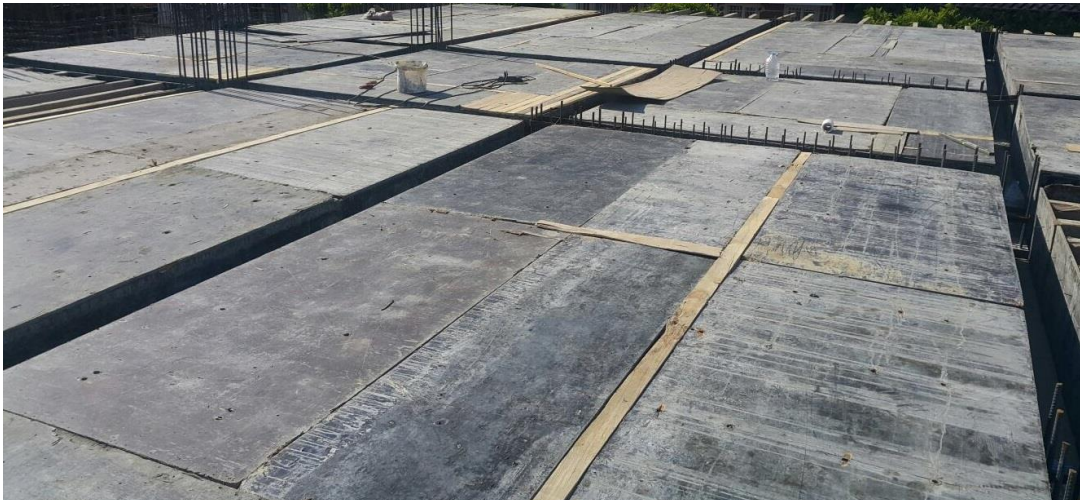
**Şekil 2** Döşeme ve kiriş kalıplarının yerleştirilmesi

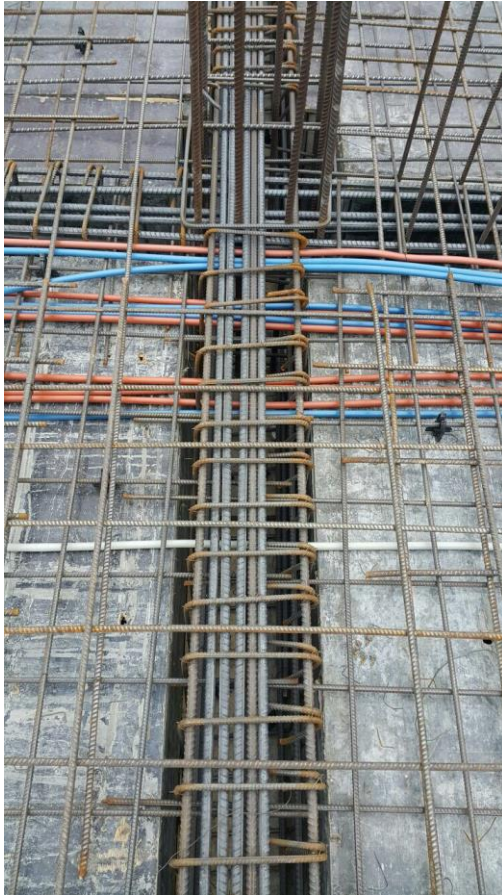
Bugün kalıp işlemleri biten kiriş ve döşemelerimiz için donatılar hazırlandı. İlk olarak kirişlerimiz için mesnet donatıları hazırlandı ve bağlandı. Kirişlerimiz alt kısmına koyulması gereken boyuna donatılarımızı bağladıktan sonra pilyeler kiriş içine geçirilip değme yerlerinden etriyeler bağlandı. Pilyelerin işlevini şefimiz Furkan Bey'e sorduğumda beton içerisindeki çekme ve basınç yüklerini karşıladığını söyledi. Pilyelerin alt yüzü basınca üstü ise çekmeye karşı çalışır (kırma açısı genellikle 45 derecedir). Kolon filiz yerlerine gereken etriyeler kiriş üstüne serbest olarak takılıp kiriş yerine oturtuldu (Şekil 1). Etriye kolon birleşim yerlerinde sık kirişlerin ortasına ise daha seyrek yerleştirildi. Kolon birleşim yerlerinde daha sık etriye kullanılmasıyla burdaki dayanımın artması sağlandı. Etriyelerin her iki ucu 135 derece kıvrıldı. Ardından döşeme donatılarının imalatına geçildi. Döşeme donatıları da yerleştikten sonra tabliye ve kirişler beton dökümüne hazır hale getirildi (Şekil 2).

**Şekil 1** Etriye yardımıyla birbirine kenetlenen kiriş donatısı

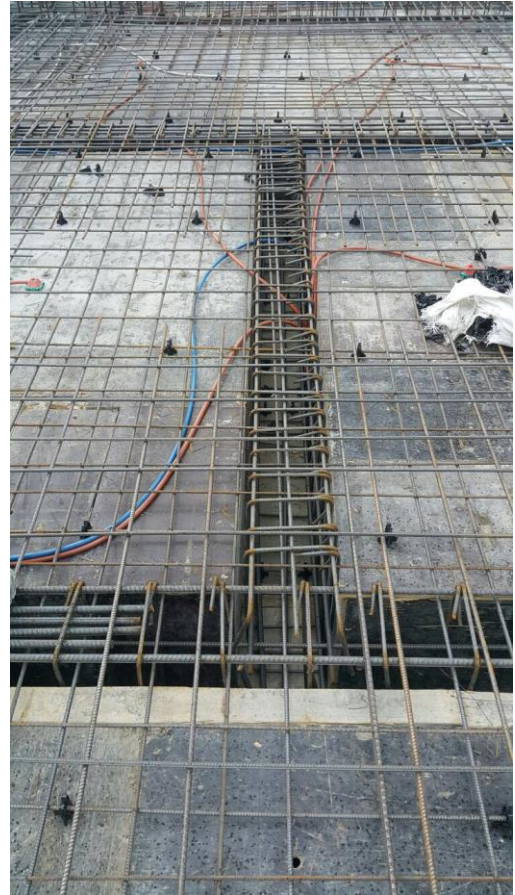
**Şekil 2** Beton dökümüne hazır hale getirilen tabliye

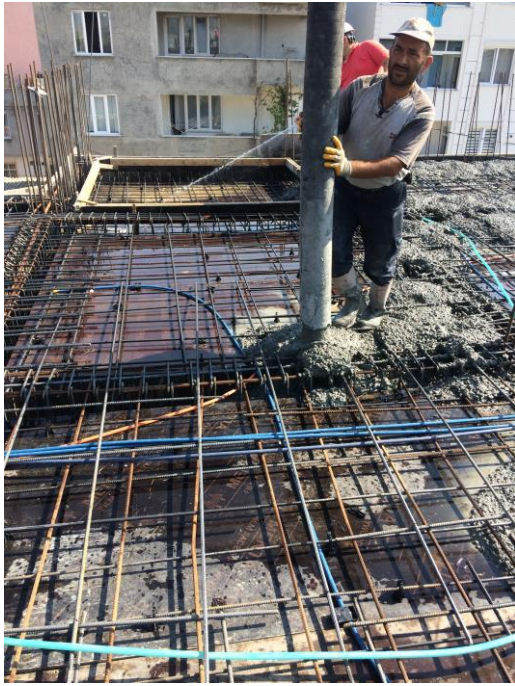
Dün donatıları yerleştirilmiş olan kiriş ve döşemelerimizin bugün beton dökümü işlemi gerçekleştirildi. Beton dökülmeden önce ilk olarak kalıplar kontrol edildi. Sızıntı olabilecek yerler ufak tahtalar ile kapatıldı ve kalıp yüzeyleri yağlanarak beton dökümüne uygun hale getirildi. Ardından beton pompası yardımıyla, alttan teleskopik direklerle destek uygulanan döşeme ve kirişlere beton dökümü işlemi gerçekleştirildi (Şekil 1). Beton dökülürken bir yandan da vibrasyon işlemine devam edildi. Bu sırada gelen her transmikserden laboratuvara göndermek amacıyla bir beton numunesi alındı (Şekil 2). Bu beton numunesi alınırken transmikserdeki betonun ilk %15'lik ile son %15'lik kısmı olmamasına dikkat edildi. Beton dökümü tamamlandıktan sonra devam eden merdiven imalatını inceledim (Şekil 3). Düzleri atılan merdivenin tevizlerinin eksi olduğu fark edildi ve bu eksikler giderildi. Projeye uygun bir şekilde devam eden demir bağlantıları bittikten sonra rıht kalıbı çakıldı ve dış kanatlar tel ile desteklendi.

Şekil 1 Kiriş ve döşemelere beton dökülmesi

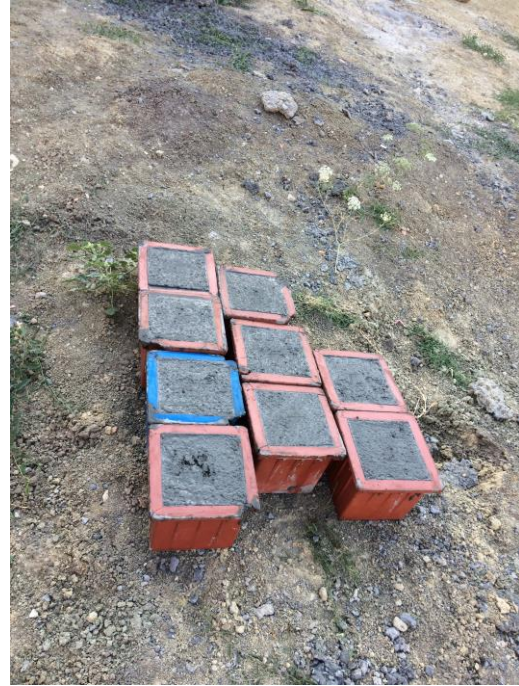
Şekil 2 Laboratuvara göndermek amacıyla alınan beton numuneleri

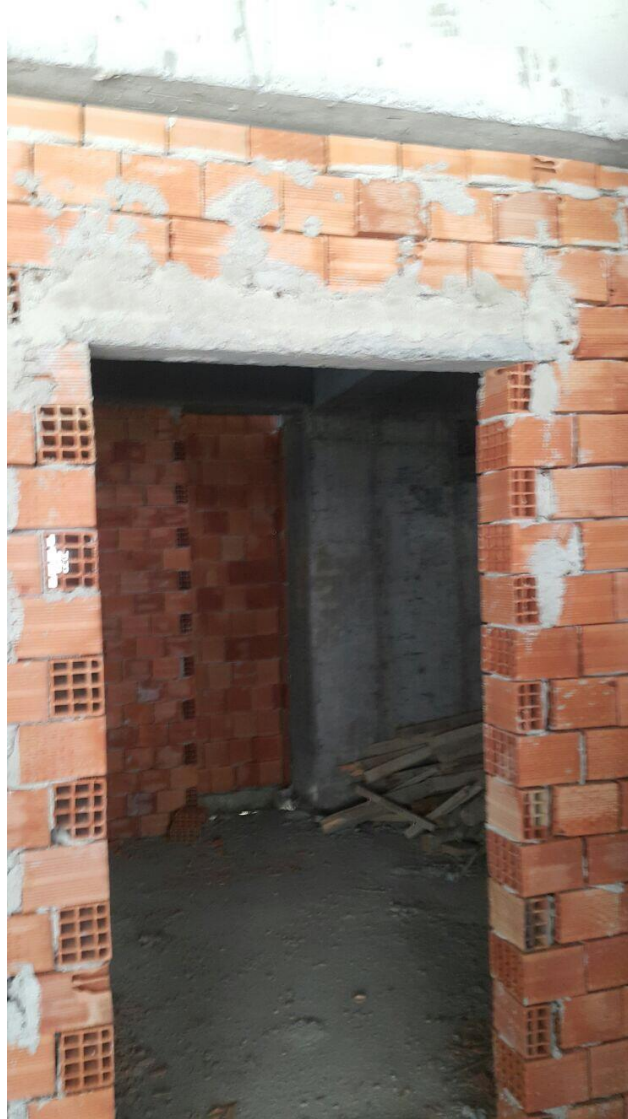
Kiriş ve döşeme betonu priz süresini alırken duvar imalatı kısmına geçildi. İnşaatımızın ilk önce dış duvar imalat işine başlandı. Duvar imalatı sırasında dış kısım 20 cm kalınlıkta tuğla ile örüldü. Duvar imalatında tuğla kullanılmasının bir amacı da tuğla yapımında kullanılan ham maddenin doğası ve pişmiş olmasından dolayı yüksek mekanik dayanım özelliğine sahip olmasıdır. Duvar örme şeklini incelediğimde tuğlaların derz sırasının hiçbir zaman üst üste gelmediğini gördüm. Bunun sebebinin duvar için bir şaşıрма yöntemi olduğunu ve bu yöntem sayesinde duvarın bir bütün olarak çalışacağını öğrendim. Aksi halde herbir derz hizası kendisi bir duvarmış gibi olmaya çalışacak ve bir bütün sağlayamamış olacaktır. Kapı ve pencere duvar örme işleminde farklı bir yöntem gördüm. Lento denilen beton kesitin örülecek kapı ve pencere yüksekliğine konularak tuğlalar bu lento adı verdiğimiz yapı malzemesi üzerine örüldü. (Şekil 1). Lentoların konulma amacı üzerlerine gelen yükleri taşımaktır. Ahşap, çelik ya da betonarme kiriş olarak tanımlanabilir. Herhangi bir riske karşı lentolar en az 15 cm olmak üzere yanlara oturtuldu. İlk katın dış duvar örme işlemi bittikten sonra bugünlük stajım sona erdi.

**Şekil 1** Üzerlerine binen yükü karşılamak için kapı üstüne konan betonarme lento

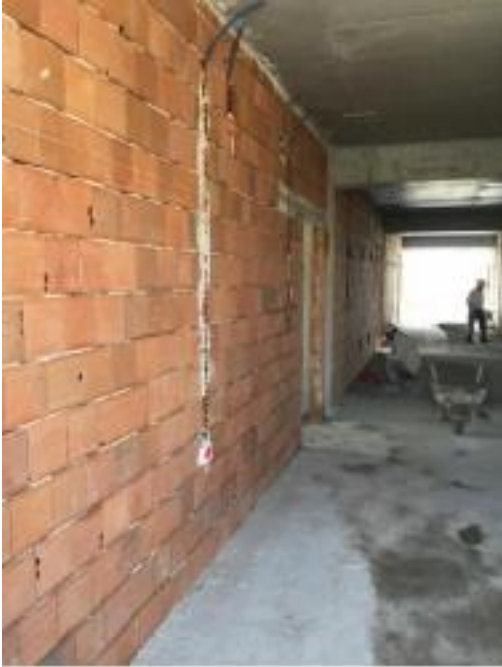
İnşaatımızın ilk katının dış duvar örme imalat işi bittikten sonra ikinci kat için dış duvar imalat işine geçildi. Ben de ilk kattaki iç duvar işlerini takip ettim (Şekil 1). Bu esnada elektrik, doğalgaz ve su tesisat işlemleri de gerçekleştirildi. Bu aşamada iç duvarların 10 cm örüldüğünü gördüm. İç duvar örme işlemi bittikten sonra kaba sıva işlemine geçildi (Şekil 2). Tuğla duvarın bir üst tabakasına atılan sıva hem yalıtım hem de yangın gibi hadiselerde birkaç cm'lik koruma görevi görmektedir. Duvarlardaki kaba sıva işlemleri devam ederken bende bir üst kata giderek dış duvar örme işlemlerini takip ettim. Şantiyede dökülmekte olan lento yapı malzemesinin imalat aşamalarını inceledim. Diğer yandan devam eden alt yapı çalışmasında drenaj ve koruge borularının bir yerde toplanmasını ve dışarı atılmasını sağlayacak muayene baca tabanları ve halkalar JCB yardımıyla yerlerine yerleştirildi (Şekil 3).

Şekil 1 İç duvar imalatı

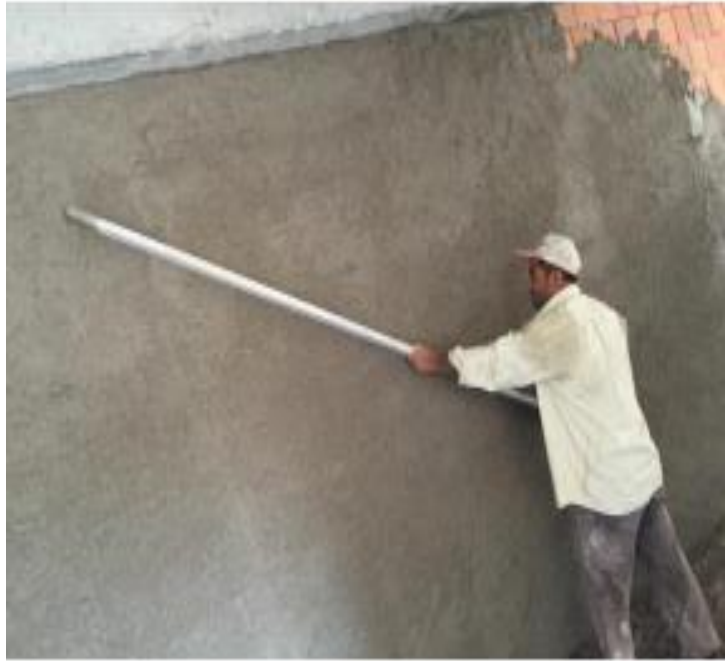
Şekil 2 Kaba sıva imalatı

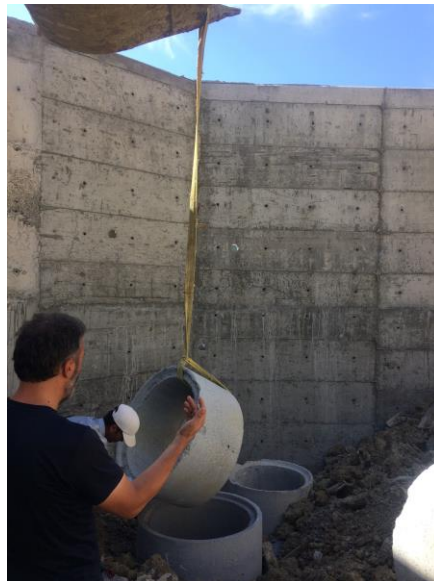
Şekil 3 Alt yapı çalışmasında bacaların yerlerine yerleştirilmesi

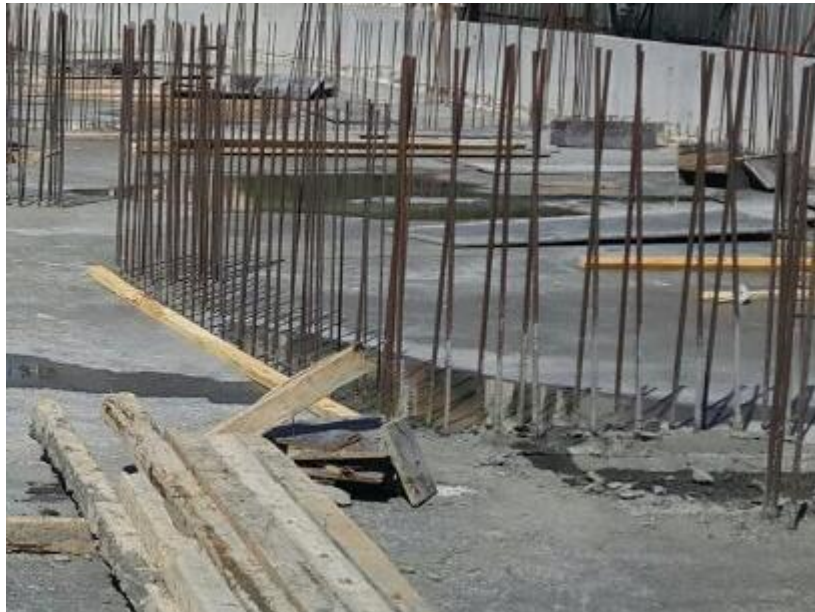
Şekil 2 Üstüne bindirme yapılacak olan kolon filizleri

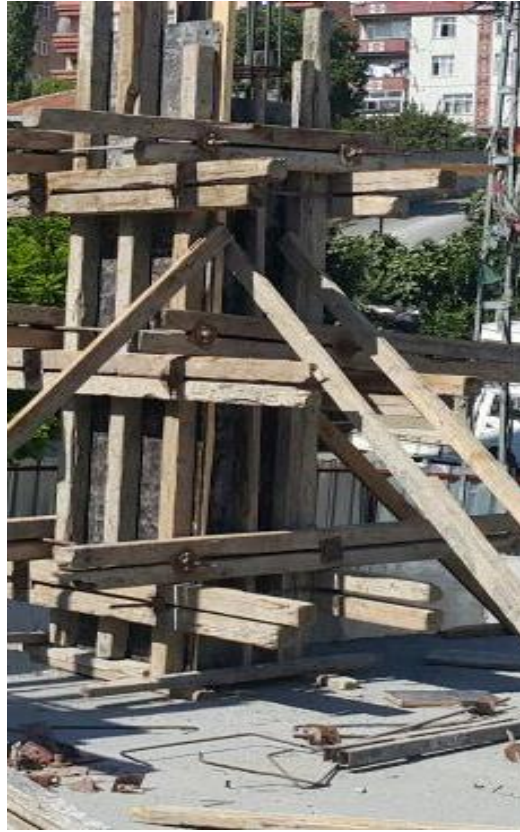
Bir önceki gün kolon donatı imalatı ve yerleştirilmesi bitmiş olan şantiyemizde kolon kalıp imalatına geçildi. Kolon kalıp imalatında kalıpçı ustalarla konuşarak kolon kalıbının yapı elemanları olan; kanat, kuşak, göğüsleme diye tabir edilen kalıp elemanlarını öğrendim (Şekil 1). Kanat; betonun kalıpla ilk temas eden kısmıdır. Kuşak kanatları birbirine sabitleme işlevi görmektedir. Göğüsleme ise kolon kalıbının priz alma süresinde betonun kalıba verdiği basınçtan dolayı kalıpların dağılmamasını sağlamaktır. Gün boyu devam eden kalıp işlemlerinden sonra akşama doğru beton mikseri geldi. Bir mikserin yaklaşık 12 metreküp beton hacmi olduğunu öğrendim (Şekil 2).

Şekil 1 Kolon kalıpta bulunan kanat, kuşak ve göğüsleme yapı elemanları

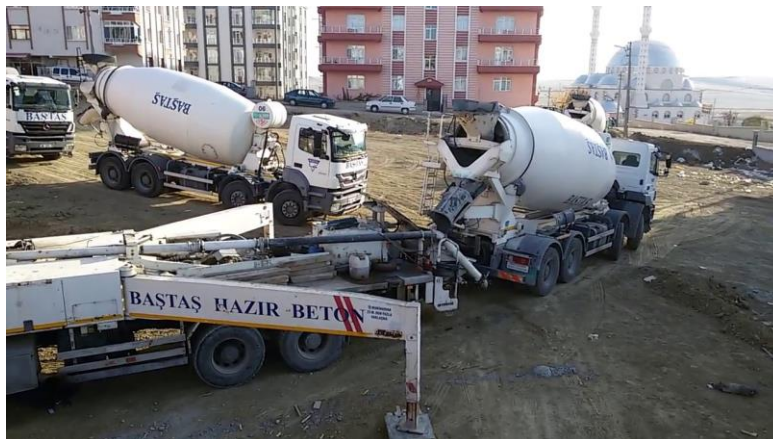
Şekil 2 Mikserlerden beton pompasına beton aktarılması

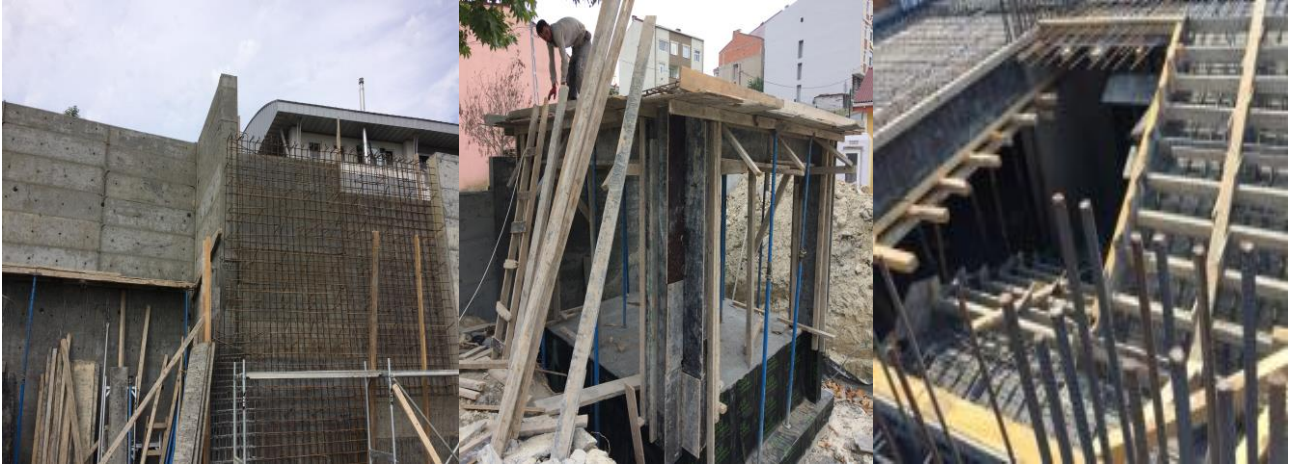
Stajımın son gününde betonu dökülen kolonların priz alma işlemi devam ederken yapımı süren perde duvarların donatılarının hazırlanıp kalıplara yerleştirilmesini, kolonları dökülen 5x5m uzunluğundaki bekçi kulübemizin döşeme donatılarının imalatını ve beton dökümüne hazır hale getirilen merdivenleri inceledim (Şekil 1). Enine ve boyuna donatıları hazırlanan perde duvarımızın uç donatıları demirci sehpasında etriyeli olarak hazırlandı. Kalıp tarafındaki donatılarımıza pas taşı takılarak gereken paspayı bırakıldı. Merdiven için ise enine donatılar ve sahanlık donatıları hazırlandı. Projeye uygun bir şekilde donatılarımız kalıp içerisine yerleştirildi. Pilyeler kalıp içinde büküldükten sonra üst donatılar tel ile kesişme yerlerine bağlandı. Bekçi kulübemizin ise son beton dökme işleminin gerçekleşmesi için döşeme donatıları hazırlandı. Kiriş başlangıçlarına bütün donatılar 90° kancalı bağlandı. Belli aralıklarla en az 1.5 cm olmak üzere kalıp tarafına pastaşı takıldı.

**Şekil 1** Sırasıyla perde donatıları, bekçi kulübesi döşeme imalatı ve merdiven donatı ve kalıpları
